Schäden an tragenden Holzbauteilen in Biogasanlagen

Im Mai 2012 erhielt ich von einer großen Versicherungsgesellschaft den Auftrag, einen Schaden an einem Holzdach eines Fermenters einer Biogasanlage zu untersuchen. Dieses Holzdach musste im Februar 2012 nach einer Standzeit von knapp sechs Jahren wegen dem Bruch mehrerer Dachbalken mit einem Kostenaufwand von rd. 70.000,00€ erneuert werden. Ergänzend sei erwähnt, dass im August 2012 der zweite Fermenter dieser Anlage ebenfalls erneuert werden musste.

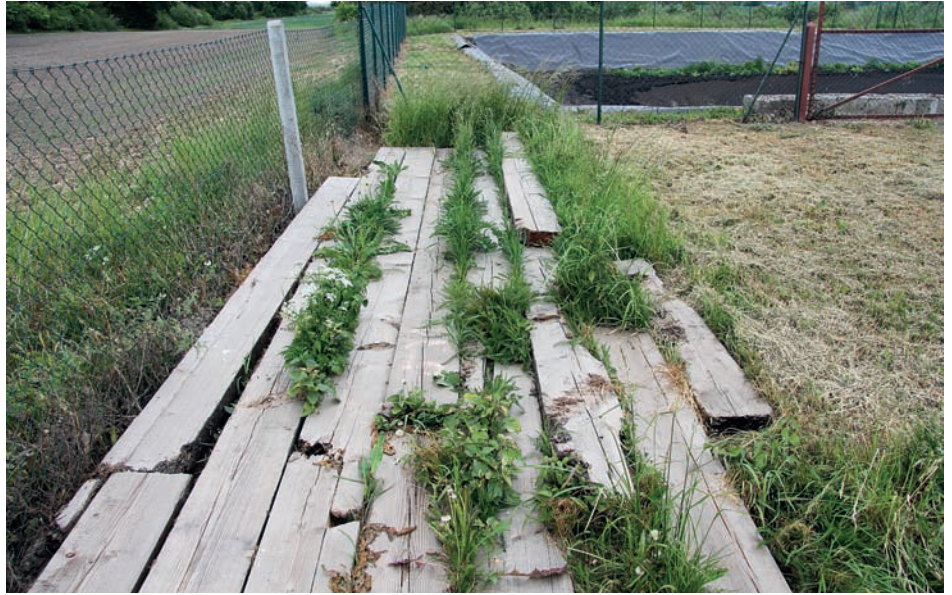
Vor Ort hatte ich zur Untersuchung sechs (gereinigte) Holzbalken, die allesamt ca. mittig einen relativ glatten Bruch aufwiesen, der völlig untypisch für einen gebrochenen Nadelholzbalken war (Abb. 1 und Abb. 2).

Abb. 1: Bruchbalken. Abb. 2: Bruchstelle (unten).

- kein chemischer Holzschutz vorhanden (was rein rechtlich ein Mangel ist)
- kein Befall mit holzerstörenden Pilzen feststellbar (in dieser giftigen Atmosphäre auch kaum möglich)
- die Statik war zwar „ausgereizt“, aber rechnerisch nachweisbar
- kein Substanzverlust (Holzabbau) feststellbar
- das Holz in der Bruchzone hatte einen pH-Wert von 3 (Substrat pH-Wert 8)
- mikroskopisch deutliche Schädigungen der Holzstruktur erkennbar (Auflösung von Zellwänden und Ablösung von Zellverbänden)

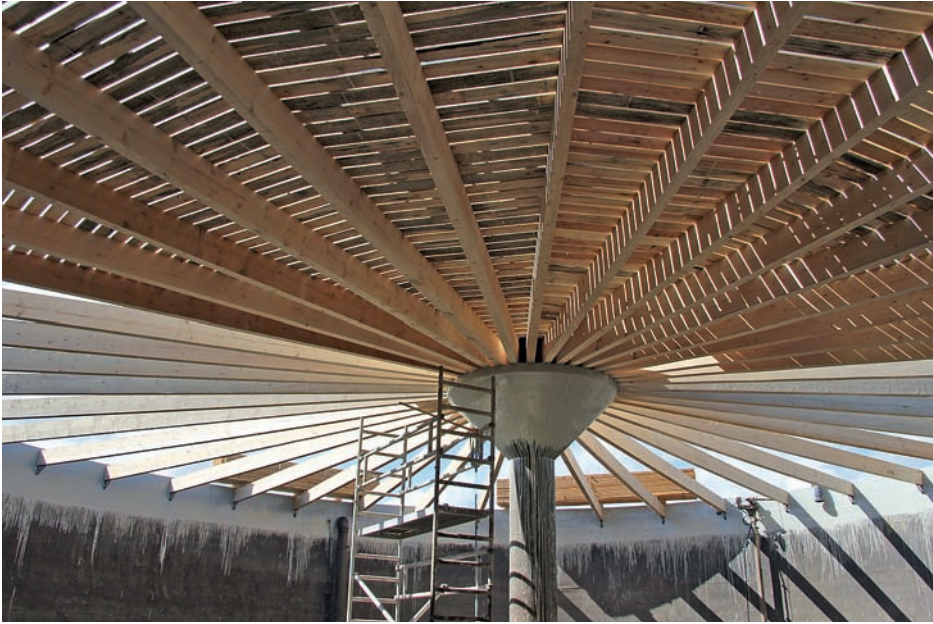
Abb. 4: Fermenter in der Sanierung (oben). Abb. 5: Schwefelablagerungen.

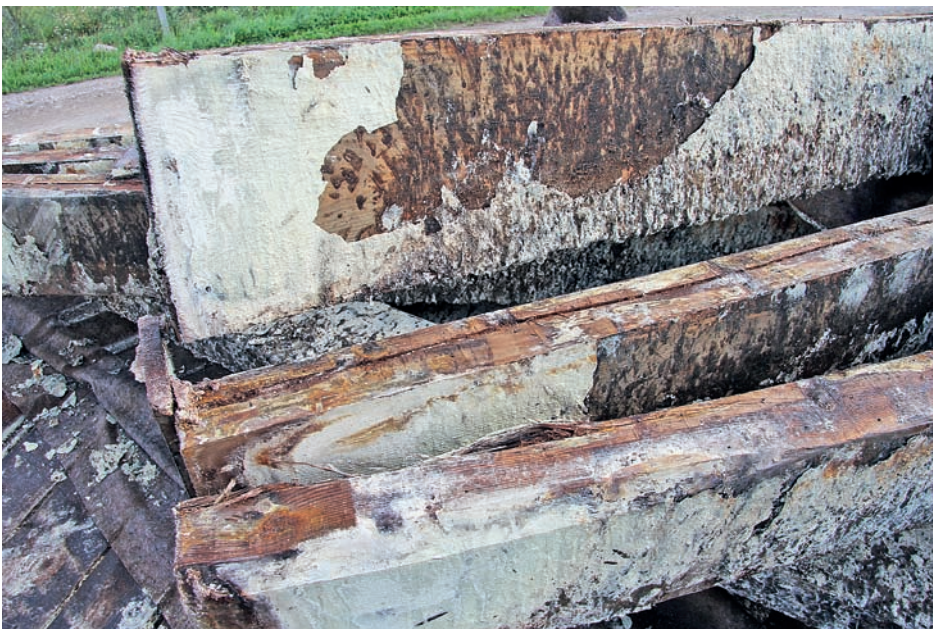
Die Lösung des Problems ergab sich aus dem Studium früherer Veröffentlichungen von Forschungsergebnissen zur Mazeration (u. a. Erler, Besold, Fengel, Schwar) und dem Wissen um der im Gärraum ablaufenden chemischen Prozesse in Verbindung mit der eigentlichen Funktion des Holzdaches. Neben dem erwünschten Methan entsteht bei der Fermentation durch Bakterien u. a. Schwefelwasserstoff (H_2S). Dieses hochgiftige und aggressive/korrodierende Gas muss eliminiert werden. Dazu gibt es neben aufwendigen externen Verfahren das relativ einfache Mittel des Einsatzes von sog. Thiobakterien, die sich in o. g. Baumwollvlies ansiedeln. Diese Thiobakterien wandeln unter Zugabe von Luftsauerstoff den Schwefelwasserstoff zu elementarem Schwefel um, der sich an den Holzteilen absetzt und zurück in das Substrat fällt (Abb. 5).

Bei diesem Umwandlungsprozess bildet sich jedoch auch Schwefelsäure, die auf die Holzoberfläche gelangt. Nach gegenwärtigem Wissenstand zur Mazeration ist Holz gegenüber Schwefelsäure relativ widerstandsfähig. Das Problem in diesem Fall ist, dass die Holzbauteile aufgrund der umgebenden Atmosphäre mit einer relativen Luftfeuchte von rd. 100% und einer Temperatur von rd. 35–40 °C permanent eine Holzfeuchte aufweisen, die knapp unter der Fasersättigungsfeuchte liegt. Damit bleibt die Schwefelsäure nicht nur auf der Holzoberfläche, sondern kann über Diffusion den gesamten Holzquerschnitt durchdringen. Es kommt also zu einem sog. „sauren Angriff“ auf die Holzbestandteile. Der pH-Wert sinkt, die Holzstruktur löst sich auf und die Festigkeit nimmt ab, bis es letztlich zum Bruch kommt. Dies ist keine Mazeration nach herkömmlicher Definition (Erler), sondern eine biochemische Zersetzung über den gesamten Holzquerschnitt. Hinzu kommt, dass die Bakterien, die die Biomasse zersetzen, auch Cellulose zersetzen, also weitere Schäden am Holz verursachen. Da das ein genereller Prozess in dieser Art von Biogasanlagen ist, habe ich diese Holzdachkonstruktion generell als gefährdet und schadensträchtig bewertet.
