Schäden an Holzdachtragwerken von Biogasbehältern – Ausnahme oder Regel?

Dipl.-Ing. (FH) Detlef Krause, Groß Belitz
öbuv SV für Holz- und Bautenschutz

2 Der Schadensfall

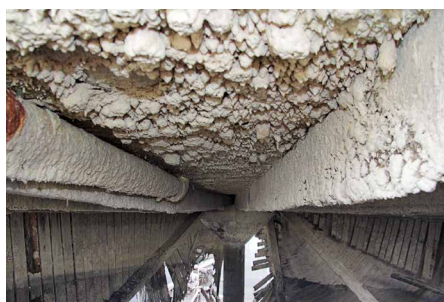
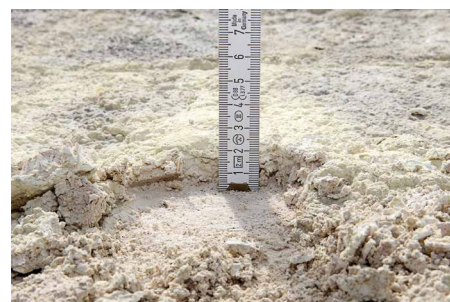
- sehr starke gelbe Ablagerungen auf allen Holzteilen
- schwärzlich/bräunliche Verfärbungen der Holzoberfläche

Abb. 2 und 3: starke gelbe Ablagerungen unter und auf der Dachfläche und an den Sparren

Die Analytik der gelben Beläge ergab, dass diese zu fast 100 % aus reinem Schwefel bestanden. Andere chemische Elemente waren nur in Spuren nachweisbar.

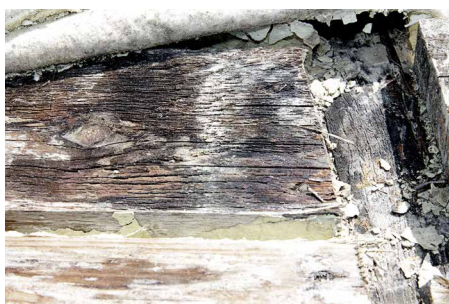
Abb. 4: verfärbte, mazerierte Holzoberfläche

Ausgehend von den visuellen Feststellungen und den Analysen sowie den bekannten chemischen Vorgängen bei der Biogaserzeugung ist anzunehmen, dass es hier zu einem sog. »sauren Angriff« auf das Holz mit der Folge der Schädigung der Holzstruktur gekommen ist, dieser jedoch geringer bzw. anders geartet ist als im ersten Fall war. Im Rahmen dieser Untersuchungen waren leider keine weiterführenden Analysen möglich.

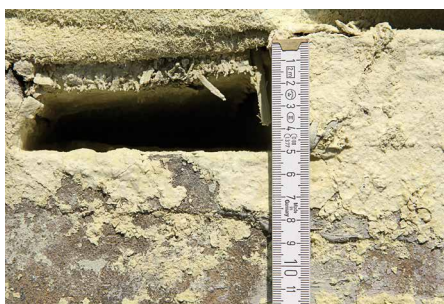
Abb. 5: Ansicht einer Sparrenauflage im Behälterrand

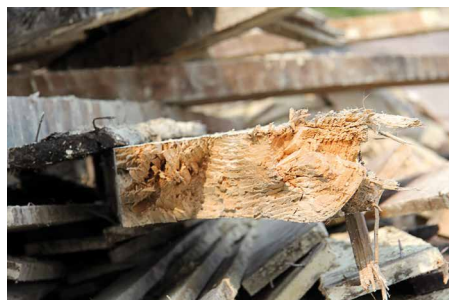
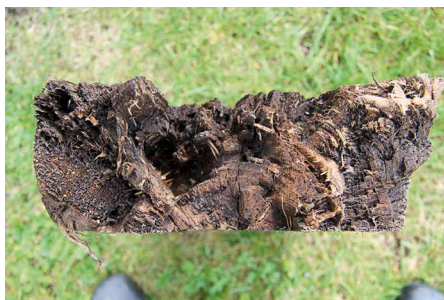
Abb. 6 u. 7: kurzfasrige Bruchstellen, links während des Rückbaus entstandener frischer Bruch, rechts alter Bruch (substratgeschwärzt)

Die Schadbilder der Bruchstellen lassen vermuten, dass die Säuren den Holzquer-

schnitt (noch) nicht vollständig durchdrungen hatten und/oder es sich um schwache Säuren gehandelt hat. Deshalb wird vermutlich die Holzschädigung nicht oder nur geringfügig durch Schwefelsäure wie im ersten Fall erfolgt sein, sondern eher durch die bei der sog. »schwachen Korrosion« entstehende Schwefelwasserstoffsäure. Kondensiert der im Fermenter immer mehr oder weniger vorhandene Wasserdampf an kühleren Stellen (z.B. an der

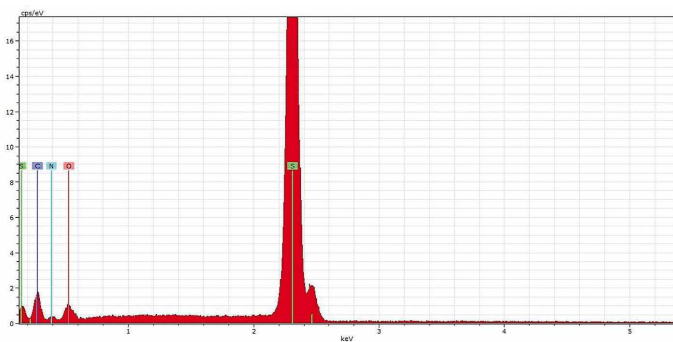
Abb 8: Spektrum der REM/EDX-Analyse mit eindeutiger Dominanz des Elementes Schwefel

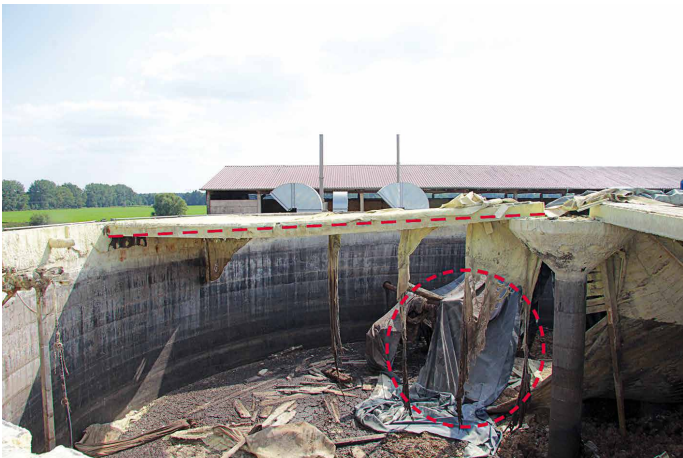
- Die Durchbiegung wurde an zwei ausgebauten Sparren bei einer freien Länge von 9,2 m mit 7 und 8 cm gemessen.
- Die Auflagertiefen der Sparren am Behälterrand in Aussparungen im Betonrand mit einer Tiefe von 5 cm betrug an ausgebauten Sparren teilweise nur 2 – 3 cm
- Ein ausgebauter Sparren hatte (ermittelt mit einer Präzisionsfutterwaage)

- Biegespannung zu 80 % ausgelastet
- Durchbiegung zu 205 % »ausgelastet«
- Auflagepressung (bei 5 cm) zu 71 % ausgelastet (bei 2 cm Auflage 107 %!)

Abb. 9: Sparren mit sichtbar starker Durchbiegung, darunter durch die Gasfolie verdeckt der sog. (zerstörte) Paddelgigant

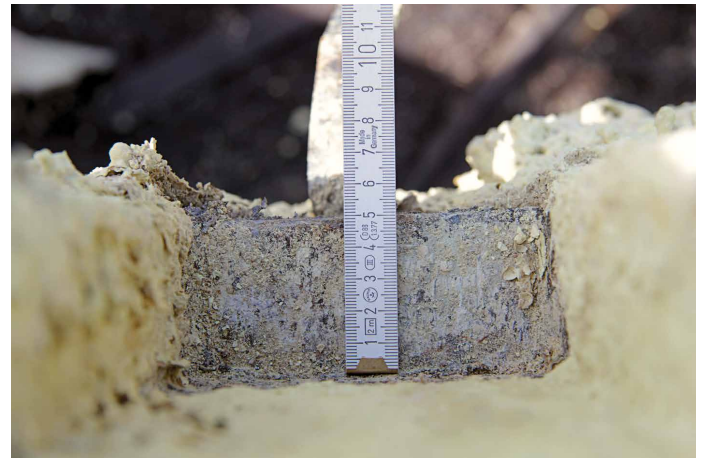
Abb. 10: Auflagetaschen für die Sparren am Behälterrand

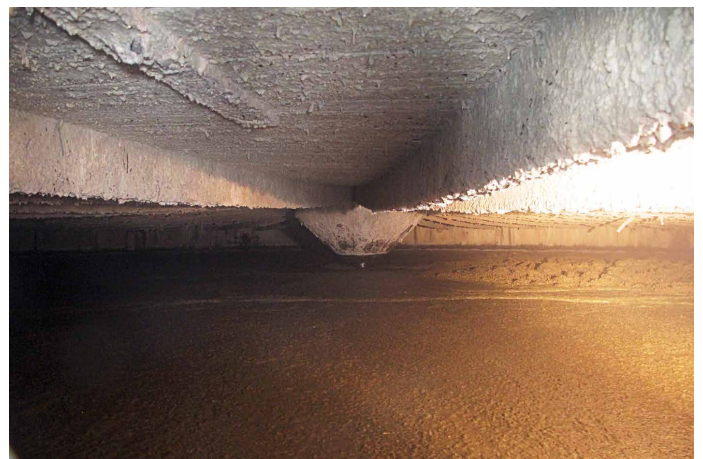
Abb. 12: Einblick in den ehem. Nachgärer 1, jetzt zum Fermenter umfunktioniert
