Schadensfall Holzbalkendecke – Materialzerstörung in einem Biogasfermenter

2 Schadensfall Holzdecke in einem Biogasfermenter

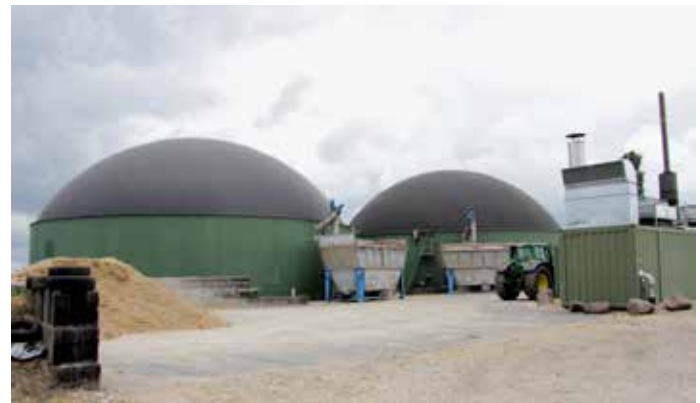
Abb. 2: Landwirtschaftliche Biogasanlage mit zwei Fermentern und Blockheizkraftwerk; das Problematerial stammt aus dem linken Fermenter

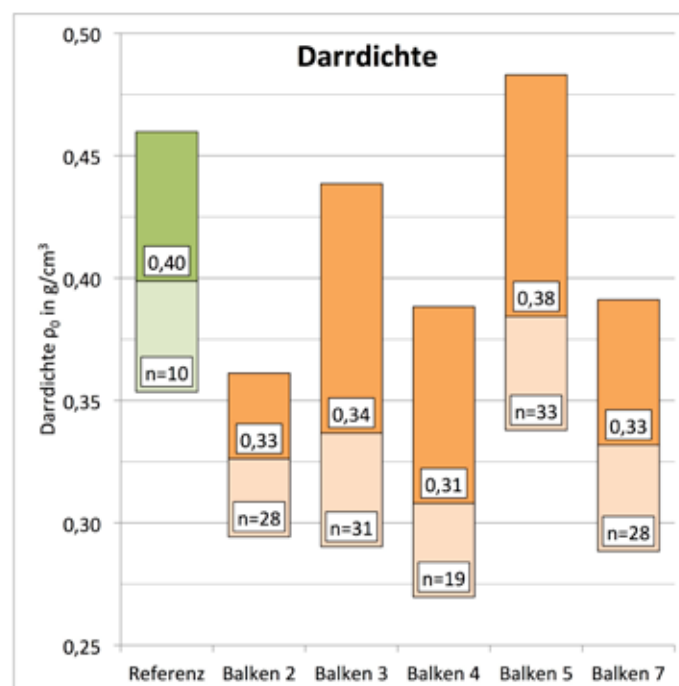
Abb. 9: Vergleichende Darstellung der ermittelten Darrdichten für Balken einer Biogasanlage und intaktes Fichtenholz

Die Mittelwerte für die Darrdichten der Balken 2, 3, 4 und 7 mit $0,33 \text{ g/cm}^3$, $0,34$

g/cm^3 , $0,31 \text{ g/cm}^3$, $0,33 \text{ g/cm}^3$ lagen demnach an der unteren Grenze für intaktes Fichtenholz (Abb. 9). Die Ergebnisse der Darrdichtebestimmungen für Balken 5 befanden sich im Normalbereich.

Bei 5 % der Proben von den Balken 2, 3, 4 und 7 sind die Minimalwerte für die Darrdichten mit $0,27$ und $0,29 \text{ g/cm}^3$ noch geringer. Bestätigt werden diese Ergebnisse durch einen weiteren Schadensfall, bei dem für zwei Balken der Holzdecke eines Fermenters ebenfalls Darrdichten von $0,32$ bis $0,37 \text{ g/cm}^3$ ermittelt worden sind [15].

Damit weichen die ermittelten Darrdichten der Sparren von den Literaturwerten und den Vorgaben nach C24 nicht gravierend ab. Denkbar wäre es, dass nicht alle eingebauten Sparren der

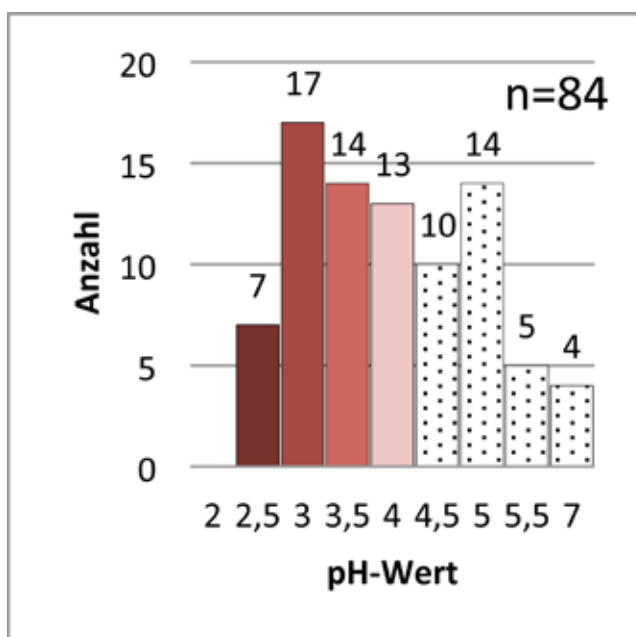
Das Referenzholz wies pH-Werte zwischen 4,5 und 5,9 auf. Literaturwerte für Fichtenholz liegen bei pH 4,0 bis 5,3 [21, 22]. Als Grundlage für die Bewertung wurden die pH-Werte des Referenzholzes herangezogen. 51 von 84 Proben aus den Balkenabschnitten wiesen einen pH-Wert von < 4,5 auf, das entspricht 61 % (Abb. 15). Der niedrigste gemessene pH-Wert lag bei 2,2 der höchste bei 6,6. Es besteht demnach eine Verschiebung des pH-Wertes im Holz aus dem Biogasfermenter in Richtung zu niedrigeren pH-Werten. Der pH-Werte belegen, dass im Holz ein saures Milieu herrscht.

Abb. 15: Ergebnisse der pH-Wert Bestimmungen

an wasserlöslichen Salzen, zum Teil über den gesamten Querschnitt verteilt, festgestellt werden. Die Eluate aus den Holzproben zeigten eine Verschiebung zu niedrigeren pH-Werten hin und erhärten den Verdacht auf einen Angriff durch Säuren auf die Holzzellwand.
