Schäden an Holzdachtragwerken von Biogasbehältern – Ausnahme oder Regel?

2 Der Schadensfall

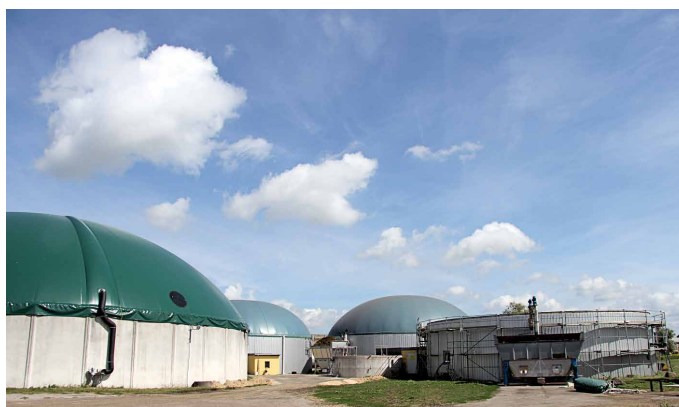
Abb. 1: Ansicht der untersuchten Biogasanlage, vorn rechts der geschädigte Fermenter nach Rückbau des Dachs

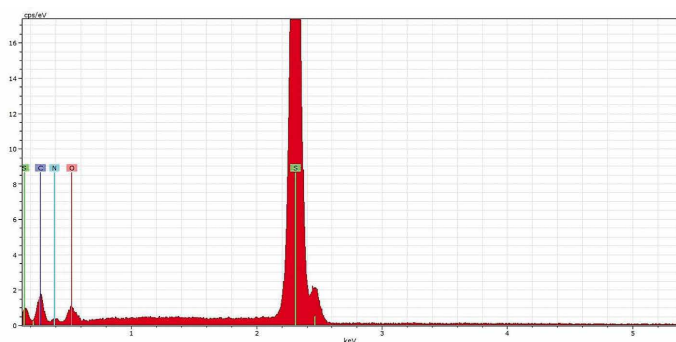
Die Analytik der gelben Beläge ergab, dass diese zu fast 100 % aus reinem Schwefel bestanden. Andere chemische Elemente waren nur in Spuren nachweisbar.

Abb 8: Spektrum der REM/EDX-Analyse mit eindeutiger Dominanz des Elementes Schwefel

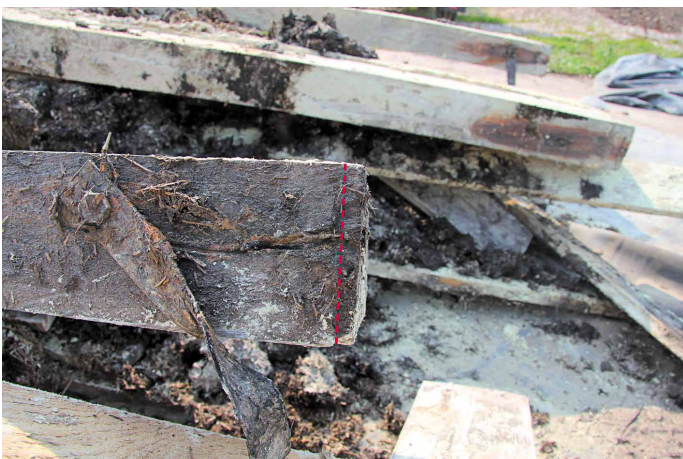
Abb. 11: ausgebauter Sparren, der schon vor dem Rückbau im Substrat lag und an dem auf Grund der Abdrücke eine Auflagetiefe von 2 cm festgestellt wurde

1. Auf der Südseite im Bereich des Paddelgiganten – wo eine zusätzliche Belastung der Hölzer durch hoch spritzendes Substrat angenommen werden kann – kam es zu einer extremen Durchbiegung des dort zuerst gesehenen Sparrens.
2. Aufgrund dieser Durchbiegung ist dieser Sparren aus der – vermutlich mit 2 cm viel zu geringen – Auflage gerutscht und nur noch an der Schalung hängen geblieben.
3. Die zusätzliche Belastung der benachbarten Sparren führte auf Grund der geringen Auflagertiefen zu deren Herausrutschen aus der Auflage bis dieses Segment vom Paddelgiganten erfasst wurden.
4. Dabei sind auch andere durch Säure oder Äste geschwächte Sparren gebrochen und in das Substrat gefallen.
