# Schadensfall Holzbalkendecke – Materialzerstörung in einem Biogasfermenter

**Die Autorin**  
Prof. Dr. rer. nat.  
Claudia von Laar  
Wismar

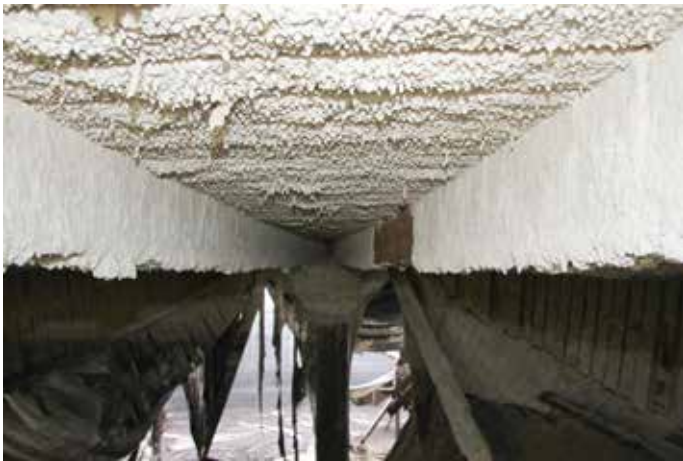
Abb. 4: Schwefelablagerungen auf der Unterseite einer Holzdecke

Die Reaktionsprodukte der internen Entschwefelung lagern sich als unregelmäßig dicke Beläge auf den Holzbalken ab (Abb. 4).

Alle Sparren wiesen feuchte Beläge mit krustenartigem, festen Charakter auf. (Abb. 4 und 6). Die bisherigen Untersuchungen [8] haben gezeigt, dass es sich bei den hellen Krustenanteilen um Schwefel handelt. Außerdem wurden erhebliche Anteile an Sulfat- und Ammonium-Ionen sowie anderen wasserlöslichen Salzen festgestellt, die nicht alle als Reaktionsprodukte aus der internen Entschwefelung herrühren können. Hierbei ist es anzunehmen, dass Gärsubstrat an die Holzdecke gelangt ist und einen zusätzlichen Stoffeintrag der Beläge verursacht hat. Unter den Belägen waren die oberflächennahen Holzschichten dunkel verfärbt und zeigten kurzfasrig aufgelöste Holzsubstanz, was dem Schadensbild einer Holzkorrosion entspricht.

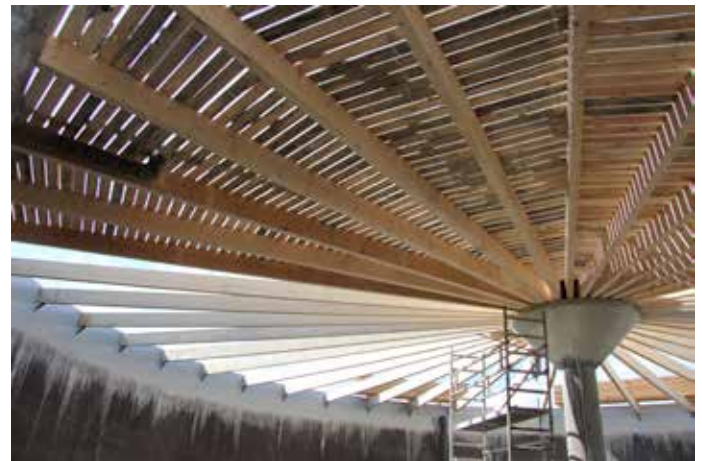
Abb. 5: Holzdecke Innenansicht auf Balken und Schalungsbretter eines baugleichen Fermenters

Die Holzdecke bestand aus 40 Holzbalken aus Fichtenholz mit einer Länge von 9,5m, 0,30m Höhe und 0,10m Breite. Die Balken lagen hochkant sternförmig auf Edelstahlkonsolen am inneren Rand des Betonrings und einer Beton-Mittelsäule auf. Schalungsbretter sind mit Luftspalt auf die Balken genagelt und auf der Oberseite mit einer Baumwollvliesmatte versehen (Abb. 5).

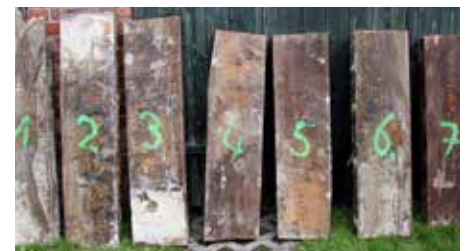
Abb. 6: Probematerial Balken 1-7 mit krustigen Belägen

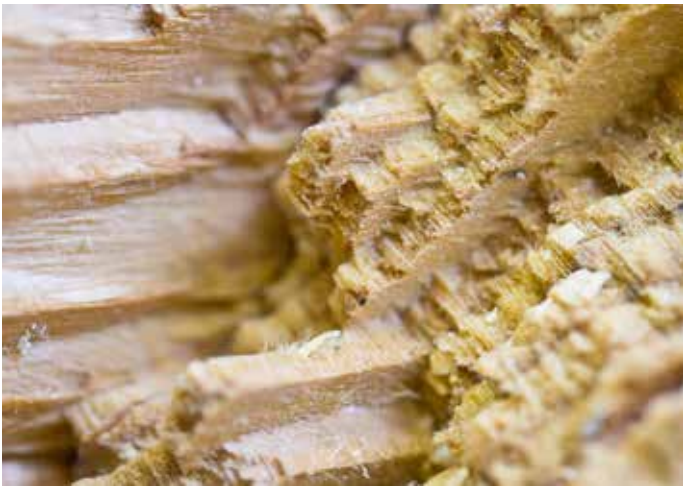
Abb. 8: Bruchstelle eines Balkens mit kurzfaserigem Bruchbild

Als Untersuchungsmaterial standen sechs Sparrenabschnitte aus Fichtenvollholz mit einer Länge von ca. 100 bis 120cm, 30cm Höhe und 10cm Breite zur Verfügung (im Folgenden als Balken 1 bis 6 bezeichnet) (Abb. 7). Die Lage der einzelnen Sparrenabschnitte im Fermenterdach konnte nicht genau ermittelt werden. Rekonstruierbar war jedoch, dass die Abschnitte 4 und 5 zum Auflager an der Betonwand, die Abschnitte 2 und 3 nach innen hin zur Betonstütze und die Abschnitte 1, 6 und 7 eher mittig gelegen waren (Abb. 7). Balken 1+6 sind Teilstücke eines mittig gebrochenen Sparrens. Auffällig war ein sehr kurzfasriges Bruchbild, welches untypisch für Fichtenholz ist (Abb. 8) und auf eine Verände-

rung der Holzstruktur schließen lässt.

Die teilweise sehr niedrigen Darrdichten einiger Balken in Verbindung mit dem ungewöhnlich kurzfasrigen Bruchbild können auch als Hinweis auf eine Veränderung der Holz Zellwand durch einen Abbau oder Umbau von Holzbestandteilen gewertet werden.

Die verringerte Rohdichte (Darrdichte) wie auch das ungewöhnliche Bruchbild lassen jedoch auf einen beginnenden Holzabbau schließen.

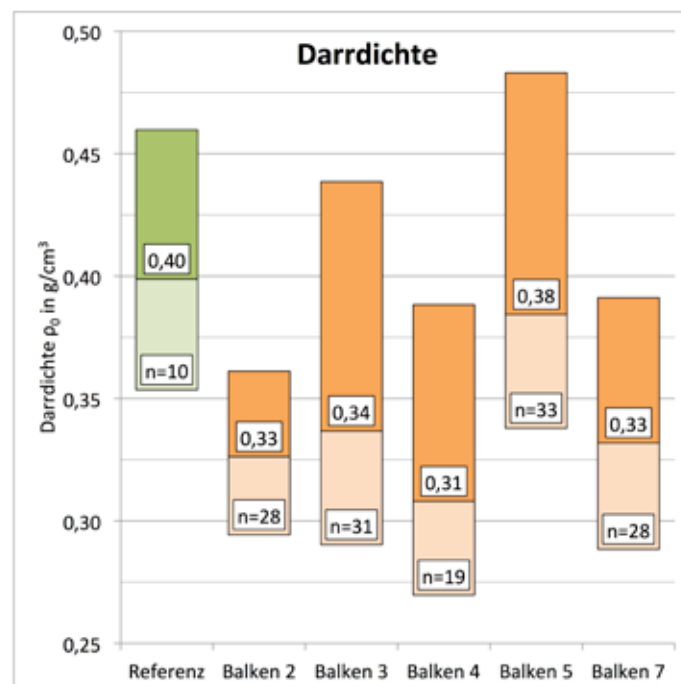
Abb. 9: Vergleichende Darstellung der ermittelten Darrdichten für Balken einer Biogasanlage und intaktes Fichtenholz

Die Mittelwerte für die Darrdichten der Balken 2, 3, 4 und 7 mit  $0,33 \text{ g/cm}^3$ ,  $0,34$

$\text{g/cm}^3$ ,  $0,31 \text{ g/cm}^3$ ,  $0,33 \text{ g/cm}^3$  lagen demnach an der unteren Grenze für intaktes Fichtenholz (Abb. 9). Die Ergebnisse der Darrdichtebestimmungen für Balken 5 befanden sich im Normalbereich.

Bei 5 % der Proben von den Balken 2, 3, 4 und 7 sind die Minimalwerte für die Darrdichten mit  $0,27$  und  $0,29 \text{ g/cm}^3$  noch geringer. Bestätigt werden diese Ergebnisse durch einen weiteren Schadensfall, bei dem für zwei Balken der Holzdecke eines Fermenters ebenfalls Darrdichten von  $0,32$  bis  $0,37 \text{ g/cm}^3$  ermittelt worden sind [15].

Damit weichen die ermittelten Darrdichten der Sparren von den Literaturwerten und den Vorgaben nach C24 nicht gravierend ab. Denkbar wäre es, dass nicht alle eingebauten Sparren der

Schnittklasse S10 entsprochen haben, sondern auch Holz schlechterer Qualität verbaut worden ist.

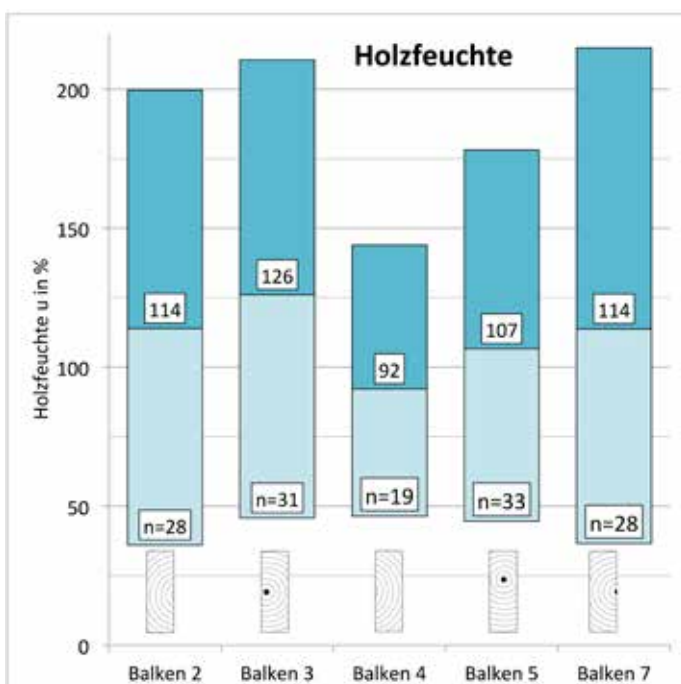
Abb. 10: Schwankungsbreite der Holzfeuchtegehalte für einzelne Balken

nach monate- oder jahrelanger Nasslagerung erreicht. Im lebenden Baum allenfalls im Splint [19]. Im Fermenter ist neben dem wasserdampfgesättigten Biogas ein zusätzlicher Wassereintrag aus anderen Quellen möglich. Im Folgenden werden vier Mechanismen diskutiert:

3. Bildung wasserhaltiger Salz-Hydrate: alle Holzteile sind mit nassen, krustigen Salzablagerungen (Sulfat und Schwefel) überzogen, welche eine Feuchteabgabe des Holzes behindern. Ein Teil der Salze wird durch Diffusionseffekte in das Holz eingetragen. Dort bilden sich wasserhaltige Hydrate, die zusätzlich Wasser im Holz binden. Dieser Mechanismus ist zumindest für die Randschichten des Holzes zu erwarten und stellt eine mögliche Erklärung für die Holzfeuchtwerte >199 % dar.

Die Sparren der untersuchten Holzdecke weisen weit höhere Holzfeuchtwerte auf als in der Norm berücksichtigt werden, und sie können nicht abtrocknen.

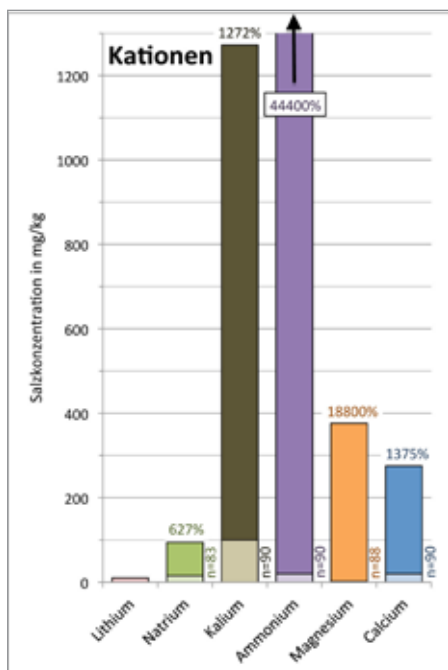
Die höchsten Gehalte bei den Kationen sind für Ammonium ermittelt worden. Aus Abbildung 12 sind sowohl die Höhe der Gehalte in mg/kg als auch die prozentuale Erhöhung der Gehalte in Bezug auf die Referenzwerte (hell) dargestellt. Erhöhte Gehalte ließen sich auch für Magnesium, Calcium und Kalium feststellen.

Abb. 12: Übersicht der ermittelten Kationengehalte

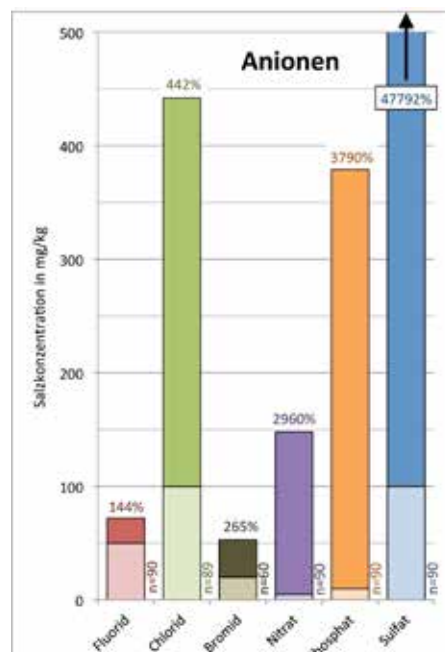
Bei den Anionen (Abb. 13) waren Gehalte an Sulfat [mg/kg] und wesentlich geringere Gehalte an Phosphat, Nitrat und Chlorid nachweisbar.

Abb. 13: Übersicht der ermittelten Anionengehalte

Offensichtlich ist die Mobilität der einzelnen Anionen im Holz unterschiedlich. Für Chlorid, Sulfat und Phosphat konnte eine eindeutige Anreicherung an der Unterseite der Balken (von der Substratseite her) nachgewiesen werden. Sulfat und Nitrat konnten über den gesamten Holzquerschnitt nachgewiesen werden, Chlorid nur tendenziell.

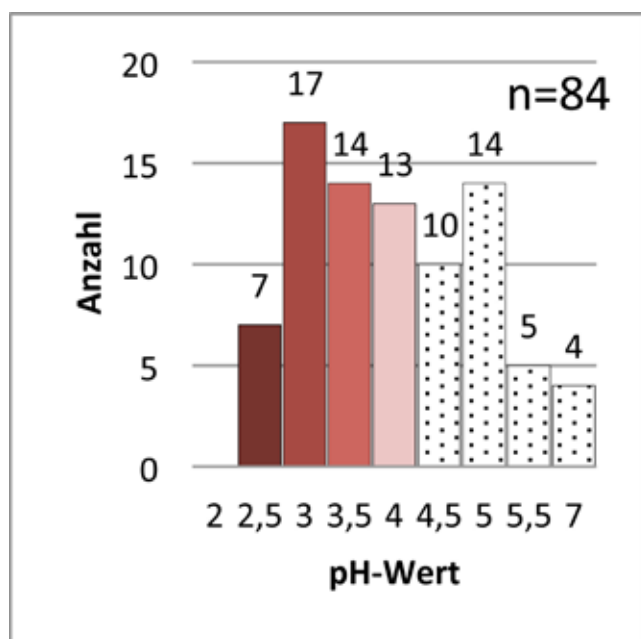
Das Referenzholz wies pH-Werte zwischen 4,5 und 5,9 auf. Literaturwerte für Fichtenholz liegen bei pH 4,0 bis 5,3 [21, 22]. Als Grundlage für die Bewertung wurden die pH-Werte des Referenzholzes herangezogen. 51 von 84 Proben aus den Balkenabschnitten wiesen einen pH-Wert von < 4,5 auf, das entspricht 61 % (Abb. 15). Der niedrigste gemessene pH-Wert lag bei 2,2 der höchste bei 6,6. Es besteht demnach eine Verschiebung des pH-Wertes im Holz aus dem Biogasfermenter in Richtung zu niedrigeren pH-Werten. Der pH-Werte belegen, dass im Holz ein saures Milieu herrscht.

Die auf der Holzoberfläche nachgewiesenen festen Salze sind gut wasserlöslich und werden in der feuchten Atmosphäre durch Anlagerung von Wassermolekülen gespalten. Hierbei bilden sich je nach Anion Säuren, die über den kapillaren Feuchtetransport in das Holz eindringen und den pH-Wert herabsetzen. Bezogen auf die Höhe der nachgewiesenen Sulfatgehalte ist die Bildung von Schwefelsäure (H<sub>2</sub>SO<sub>4</sub>) wahrscheinlich. Demnach wäre von einem sauren Angriff auf Holzbestandteile auszugehen.

Abb. 15: Ergebnisse der pH-Wert Bestimmungen

an wasserlöslichen Salzen, zum Teil über den gesamten Querschnitt verteilt, festgestellt werden. Die Eluate aus den Holzproben zeigten eine Verschiebung zu niedrigeren pH-Werten hin und erhärten den Verdacht auf einen Angriff durch Säuren auf die Holzzellwand.
