HOLZKURIER

Extrembedingungen

Schäden an Holzdächern von Biogasbehältern

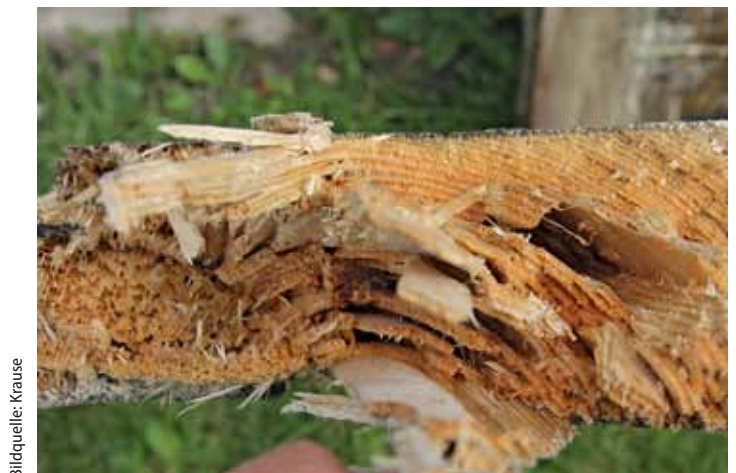
Die Holzzerstörung erfolgt – wie dieses Bild zeigt – nicht nur äußerlich, sondern auch im Inneren der Sparren

- › Es gibt generell bedenkliche Probleme und Nachholbedarf bei statischen Berechnungen und Holzqualität.
- › Die Kombination von Schwefelsäure und hoher Holzfeuchte führt zum Einwandern der Säure in das Holz durch Diffusion. Ein biochemisches Problem ist die Folge, dass die Holzstruktur angegriffen wird.
