# Extrembedingungen

## Schäden an Holzdächern von Biogasbehältern

Biogasanlagen sind eine beliebte Möglichkeit, biologisch abbaubare Reststoffe energetisch zu verwerten. Die komplexen Prozesse, die innerhalb der Behälter ablaufen, stellen extreme Belastungen für die häufig hölzernen Dachkonstruktionen dar, die sich ohnehin in einer baurechtlichen Grauzone bewegen.

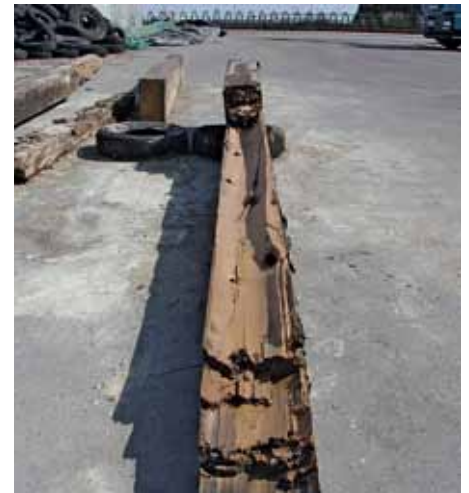
„Die Ergebnisse belegen zweifelsfrei einen sauren Angriff auf die Holzsubstanz“, informiert der Sachverständige. Er vermutet folglich einen säurehydrolytischen Abbau der Zellulose und Hemicellulosen, der das sowieso überbeanspruchte Holz weiter schwächte. Mikroskopische Bilder zeigten eine Schädigung der Mittellamelle, die

**Aufgelöste Mittellamellen** führen zu einer Zerstörung des Holzgefüges

hauptsächlich für die Auflösung des Zellverbundes zu sein scheint.

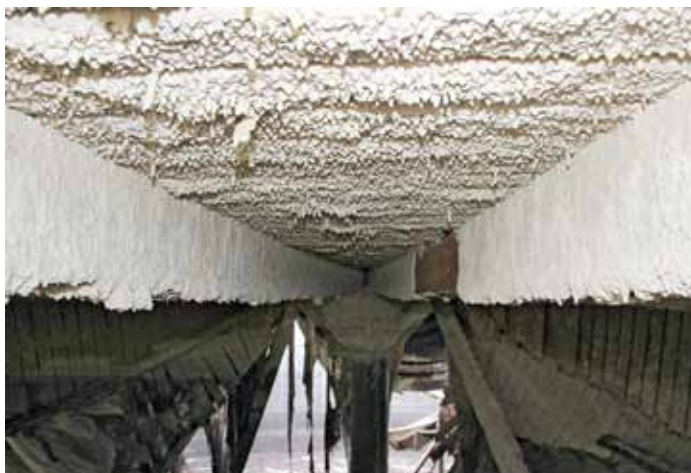
**Zentimeterdicke Ablagerungen** bilden sich im Inneren des Biogasbehälters innerhalb von kurzer Zeit

berücksichtigten Festigkeitsverlust um bis zu 6%, erhöht aber auch das tatsächliche Gewicht, das die geschwächte Konstruktion zu tragen hat. Statische Berechnungen auf dieser Grundlage mussten daher über kurz oder lang zum Versagen führen. Hinzu kommen das Gewicht der entstehenden Ablagerungen und der Einfluss der hohen Temperaturen sowie des Quell- und Schwindverhaltens.

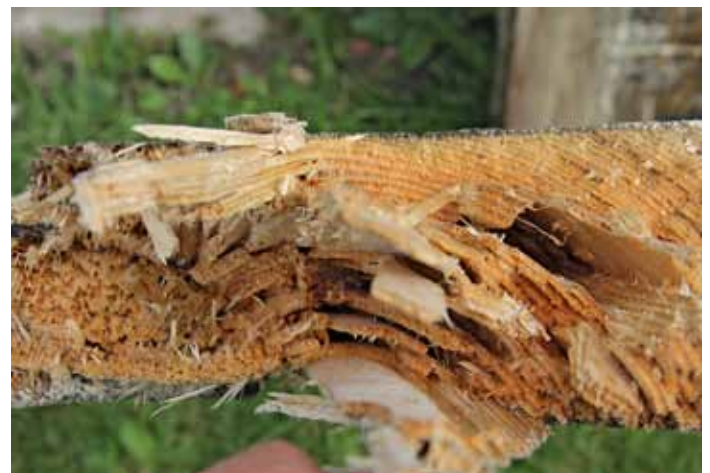
**Die Holzzerstörung** erfolgt – wie dieses Bild zeigt – nicht nur äußerlich, sondern auch im Inneren der Sparren

- › Es gibt generell bedenkliche Probleme und Nachholbedarf bei statischen Berechnungen und Holzqualität.
- › Die Kombination von Schwefelsäure und hoher Holzfeuchte führt zum Einwandern der Säure in das Holz durch Diffusion. Ein biochemisches Problem ist die Folge, dass die Holzstruktur angegriffen wird.
