Schadensfall Holzbalkendecke – Materialzerstörung in einem Biogasfermenter

2 Schadensfall Holzdecke in einem Biogasfermenter

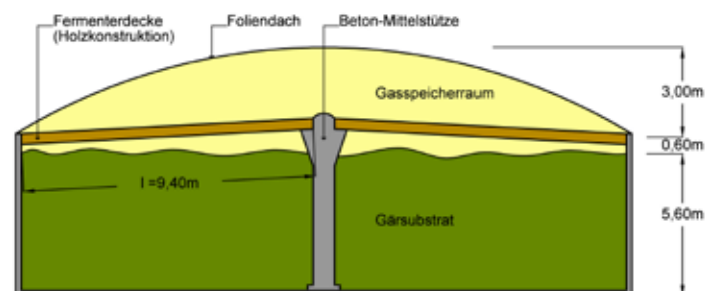
Abb. 3: Schematische Darstellung eines Fermenters mit behältergebundenem Gasspeicher

Als Behälterabdeckung werden u. a. Foliendächer angewendet. Dient der Fermenter auch der Gasspeicherung, fungiert das Foliendach gleichzeitig als Gasfolie (Folienhaube). Das Foliendach wird durch den entstehenden Gasdruck während des Betriebs in Form gehalten. Im Inneren des Fermenters liegt das Foliendach bei leerem Gasspeicher einem Traggestell auf, hierbei handelt es sich häufig um eine Holzdecke (Abb. 3) [4].
