# Schadensfall Holzbalkendecke – Materialzerstörung in einem Biogasfermenter

**Die Autorin**  
Prof. Dr. rer. nat.  
Claudia von Laar  
Wismar

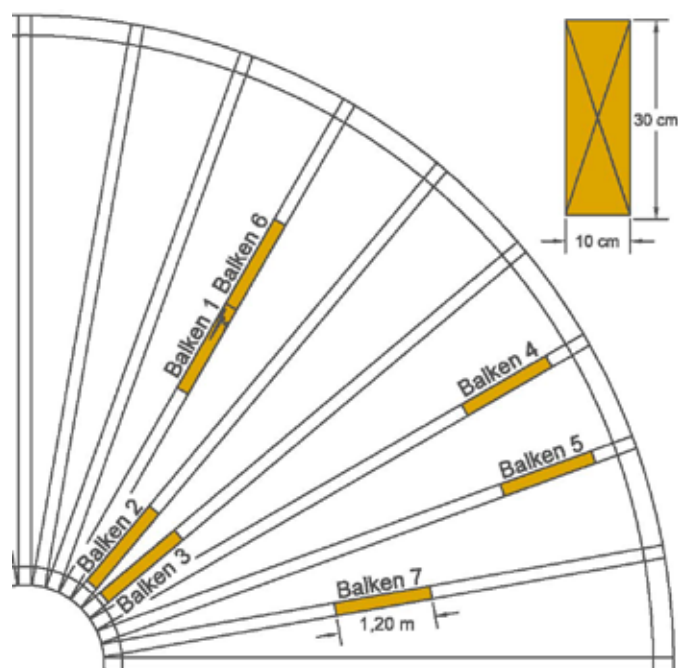
Abb. 7: Fiktive Lage der Balkenabschnitte in der Deckenkonstruktion

Als Untersuchungsmaterial standen sechs Sparrenabschnitte aus Fichtenvollholz mit einer Länge von ca. 100 bis 120cm, 30cm Höhe und 10cm Breite zur Verfügung (im Folgenden als Balken 1 bis 6 bezeichnet) (Abb. 7). Die Lage der einzelnen Sparrenabschnitte im Fermenterdach konnte nicht genau ermittelt werden. Rekonstruierbar war jedoch, dass die Abschnitte 4 und 5 zum Auflager an der Betonwand, die Abschnitte 2 und 3 nach innen hin zur Betonstütze und die Abschnitte 1, 6 und 7 eher mittig gelegen waren (Abb. 7). Balken 1+6 sind Teilstücke eines mittig gebrochenen Sparrens. Auffällig war ein sehr kurzfasriges Bruchbild, welches untypisch für Fichtenholz ist (Abb. 8) und auf eine Verände-
